**LAUDO DE VISTORIA PARA AVALIAÇÃO DE
RISCOS ESTRUTURAIS**

Nº 004/ 2025

Em atendimento à solicitação formalizada por meio do Ofício Nº OF. ENG/PMCC Nº 037/2025. (E-Docs 2025-ZP02M), enviado pelo Prefeito Municipal Valber de Vargas Ferreira, foi realizada, na data de 07/05/2025, uma vistoria técnica para avaliação de risco estrutural no Parque de Exposições e Eventos Joaquim Pinto Filho – Sanfonão, localizado na Rodovia ES-165, s/n – Pedro Rigo, Conceição do Castelo – ES.

O objeto da presente vistoria compreende o edifício do Parque de Exposições e Eventos Joaquim Pinto Filho – Sanfonão, localizado na Rodovia ES-165, s/n – Pedro Rigo, Conceição do Castelo – ES.

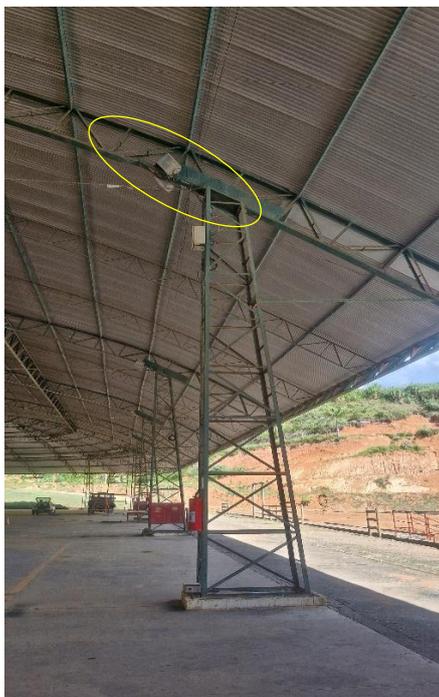
2.1 – Barra diagonal com flambagem, corrosão e luminárias mal fixadas com fiação elétrica desorganizada (Fotos 02, 03 e 04);

Tais manifestações indicam perda progressiva da capacidade estrutural da cobertura metálica, agravada por intervenções não autorizadas e ausência de manutenção sistemática.

Foto 02: Barra diagonal com **FLAMBAGEM**.
Corrosão em perfis metálicos.
Luminária mal fixada com fiação elétrica desorganizada.

- **Interdição total da área** sob a cobertura, especialmente durante a ocorrência de ventos intensos ou eventos com público (Ex: Tapumes de madeira ou grades de proteção).
- Realizar inspeção detalhada com Empresa/Engenheiro especializados em estruturas metálicas;
- Efetuar o tratamento anticorrosivo e substituição de perfis comprometidos;
- Reforçar ou substituir as barras com flambagem identificada;
- Readequar o sistema de instalações elétricas e suspensões;
- Instalar ou restaurar sistema de calhas e condutores pluviais;
- Apresentar projeto de recuperação com ART de profissional habilitado.

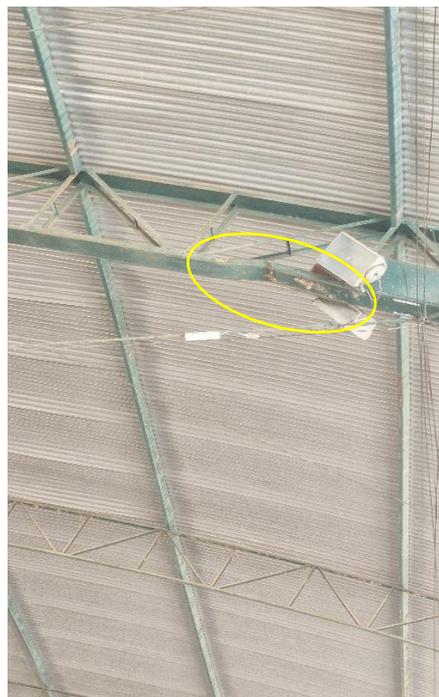
Foto 03: Barra diagonal com **FLAMBAGEM**.
Corrosão em perfis metálicos.
Luminária mal fixada com fiação elétrica desorganizada.

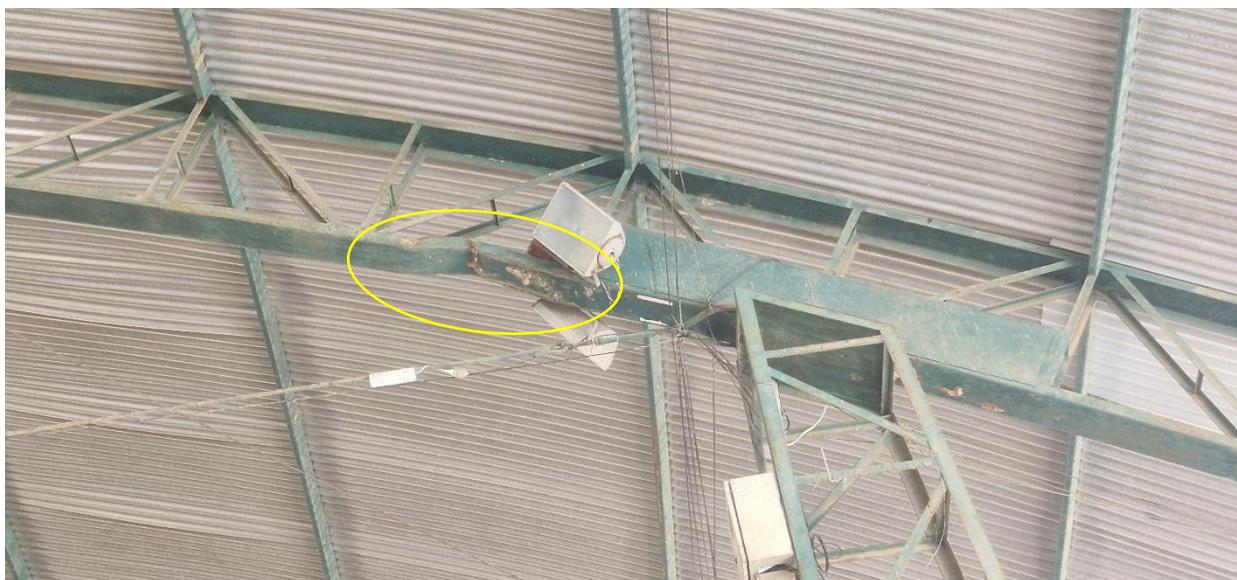
Foto 04: Barra diagonal com **FLAMBAGEM**.
Corrosão em perfis metálicos.
Luminária mal fixada com fiação elétrica desorganizada.

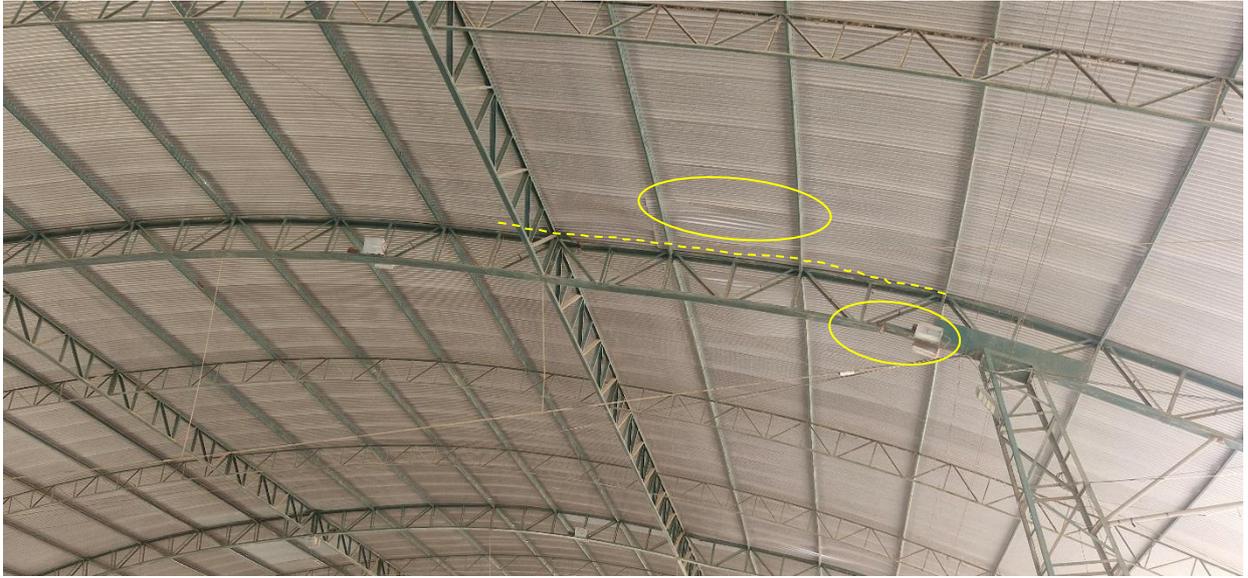
2.2 – Telhas deformadas devido à movimentação da estrutura metálica que as sustenta (Foto 05);

Foto 05: Telhas deformadas devido à movimentação da estrutura metálica que as sustenta.

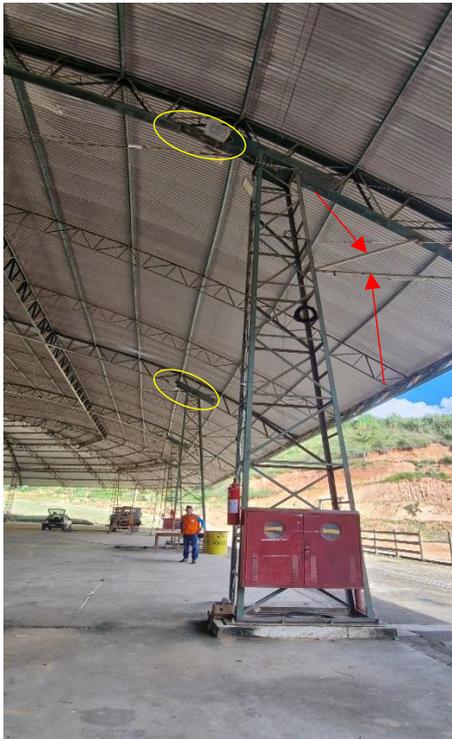
2.3 – Presença de peças metálicas que, aparentemente, não fazem parte do projeto original, pois se destacam em forma e geometria do restante da estrutura (Fotos 06 a 08, 13 a 15);

Foto 06: Peças metálicas (indicação das setas vermelhas) aparentemente não fazem parte do projeto original, tendo em vista que se destacam de todo o restante da estrutura.

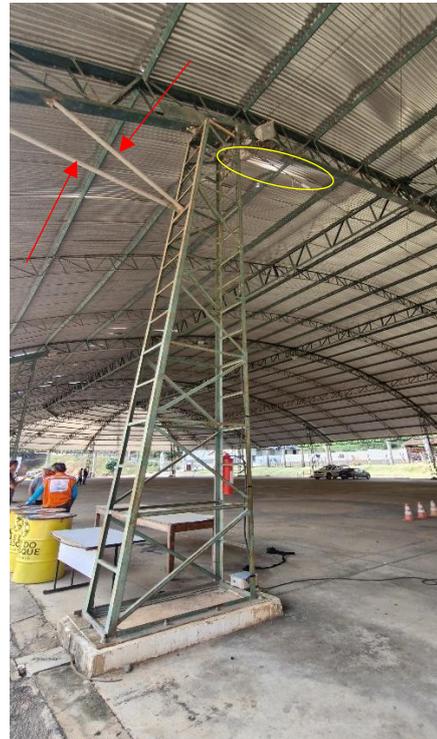
Foto 07: Peças metálicas (indicação das setas vermelhas) aparentemente não fazem parte do projeto original, tendo em vista que se destacam de todo o restante da estrutura.

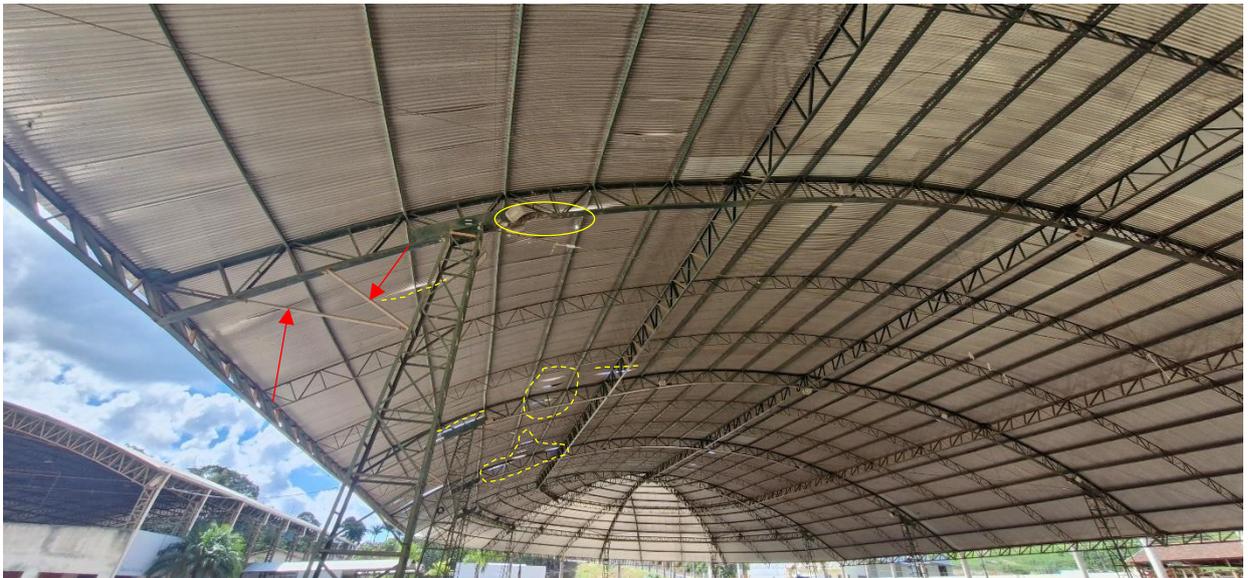
Foto 08: Peças metálicas (indicação das setas vermelhas) aparentemente não fazem parte do projeto original, tendo em vista que se destacam de todo o restante da estrutura. Telhas deformadas devido à movimentação da estrutura metálica que as sustenta. Barra diagonal com **FLAMBAGEM**.

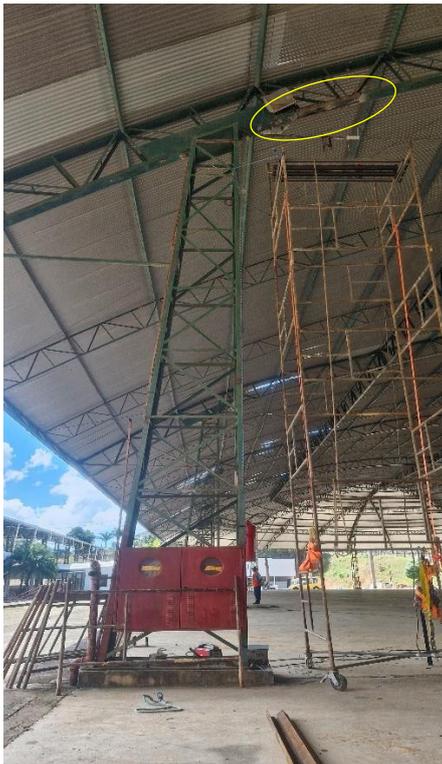
2.4 – Reparo paliativo sendo realizado em perfis flambados, sem evidência de solução técnica definitiva (Fotos 09, 10 e 12);

Foto 09: Reparo paliativo sendo realizado em um dos perfis flambados.

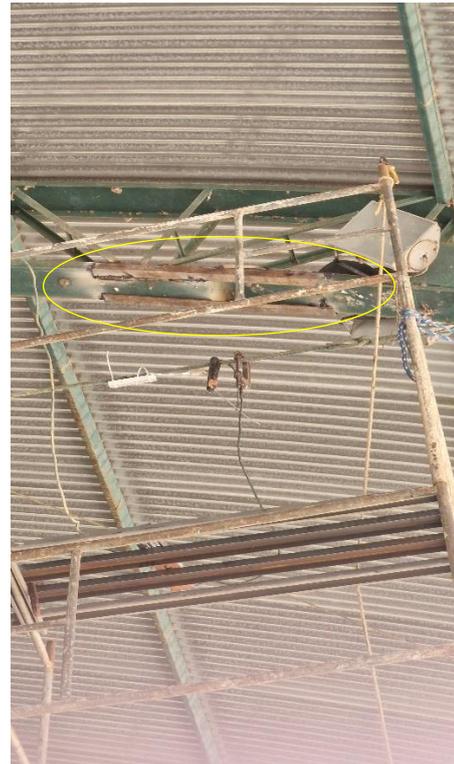
Foto 10: Reparo paliativo sendo realizado em um dos perfis flambados.

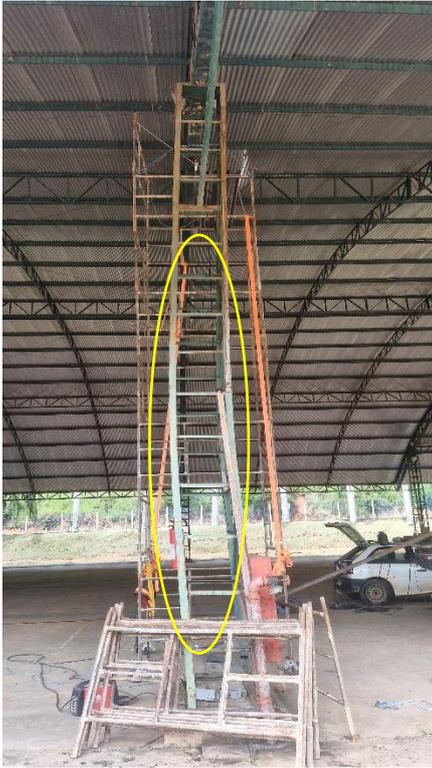
2.5 – Pilar com deformação por impacto, segundo testemunhas, causado por uma batida de caminhão (Foto 11);

Foto 11: Pilar com deformação devido a uma batida de caminhão (segundo testemunhas).

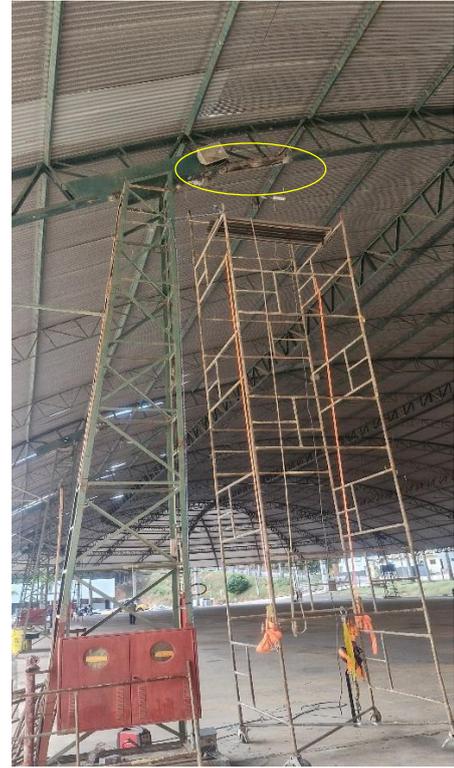
Foto 12: Reparo paliativo sendo realizado em um dos perfis flambados.

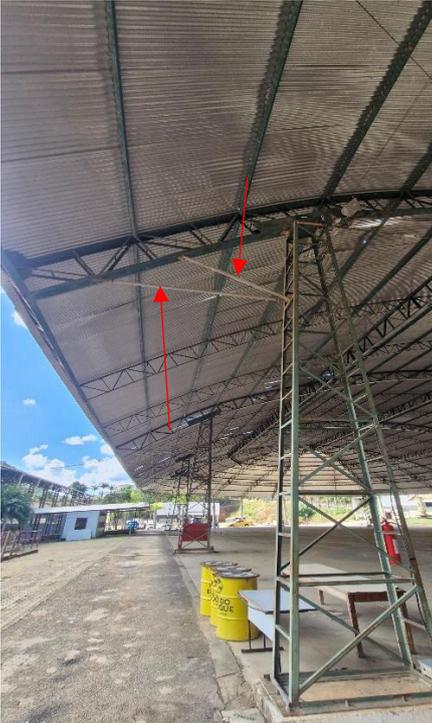
Foto 13: Peças metálicas (indicação das setas vermelhas) aparentemente não fazem parte do projeto original, tendo em vista que se destacam de todo o restante da estrutura.

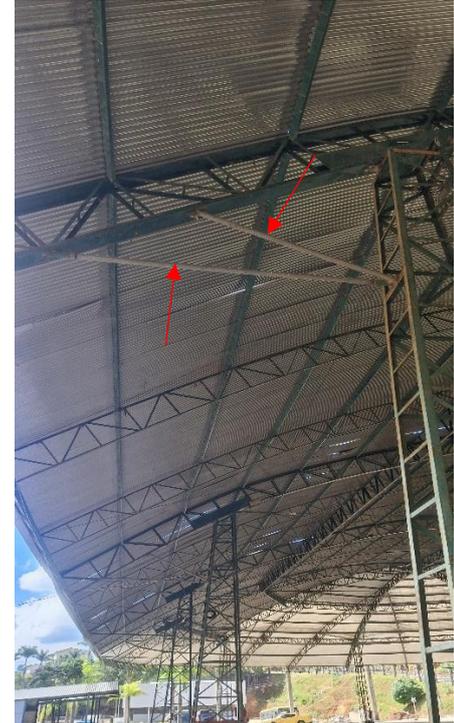
Foto 14: Peças metálicas (indicação das setas vermelhas) aparentemente não fazem parte do projeto original, tendo em vista que se destacam de todo o restante da estrutura.

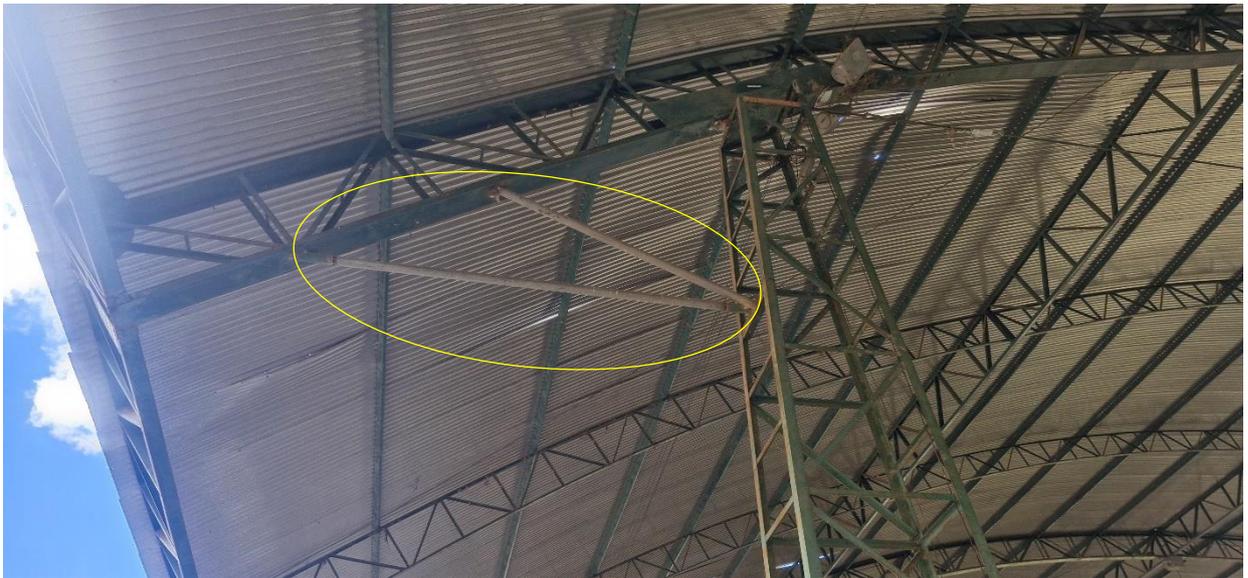
Foto 15: Peças metálicas (indicação das setas vermelhas) aparentemente não fazem parte do projeto original, tendo em vista que se destacam de todo o restante da estrutura.

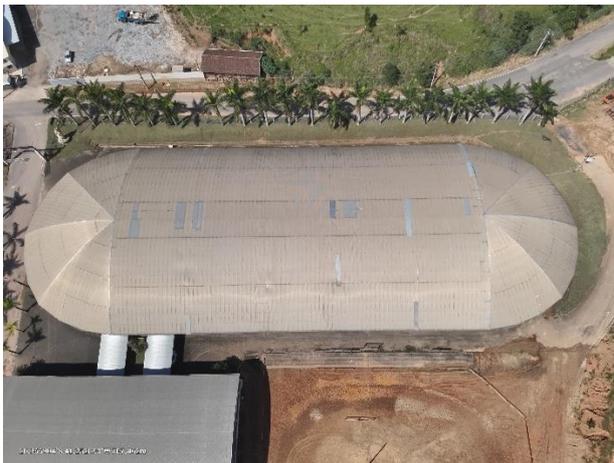
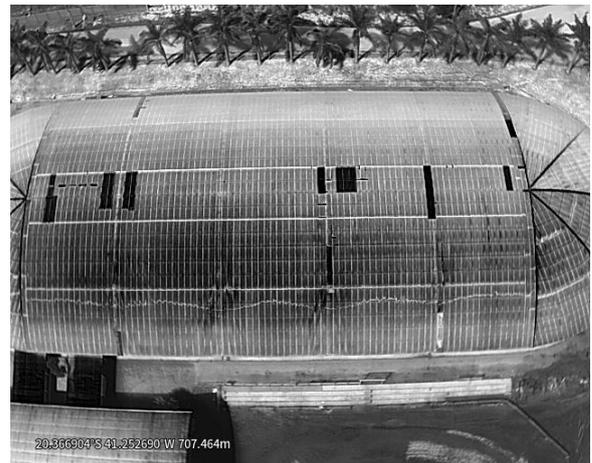
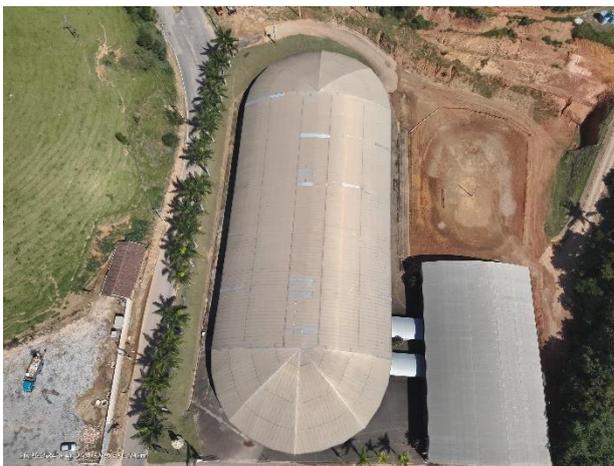
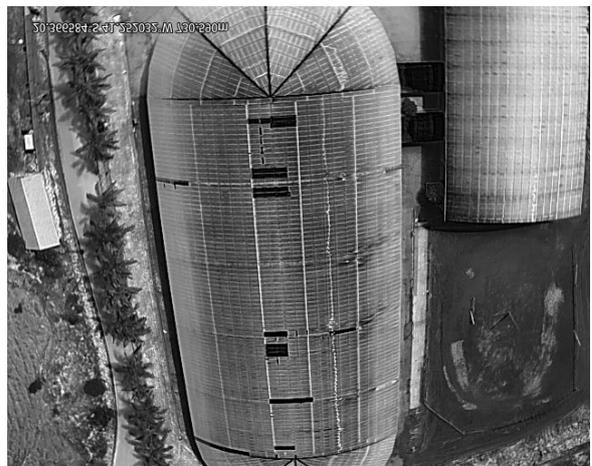
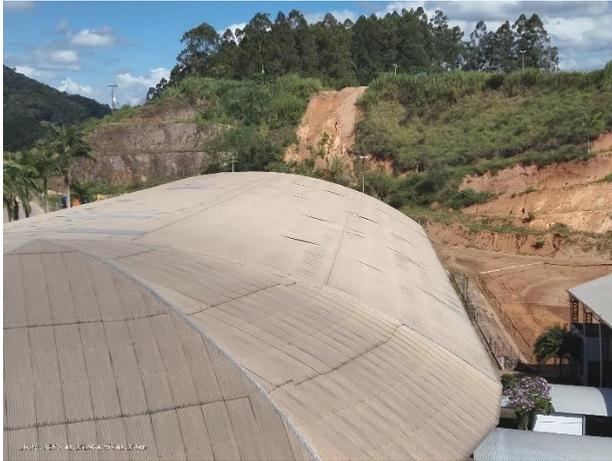
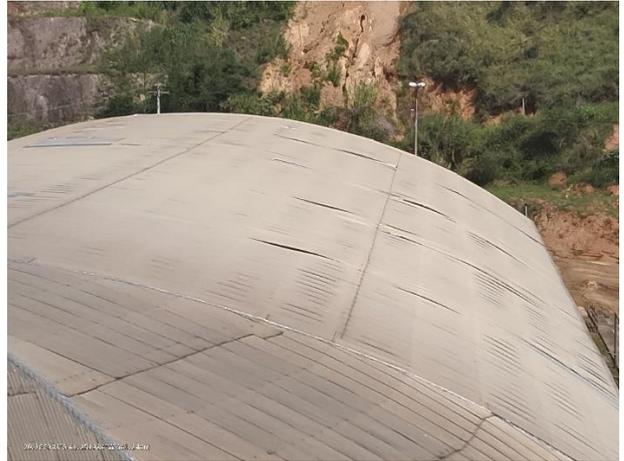
2.6 – Cobertura com vista superior revela condição geral de degradação da estrutura, confirmada por imagens de drone, inclusive com uso de imagem térmica (Fotos 16 a 21);
