**Assunto: Instabilidade estrutural verificada na cobertura do parque de exposições e eventos Joaquim Pinto Filho – Sanfonão**

### RELATÓRIO FOTOGRÁFICO 10/04/2025

### RELATÓRIO FOTOGRÁFICO 25/04/2025

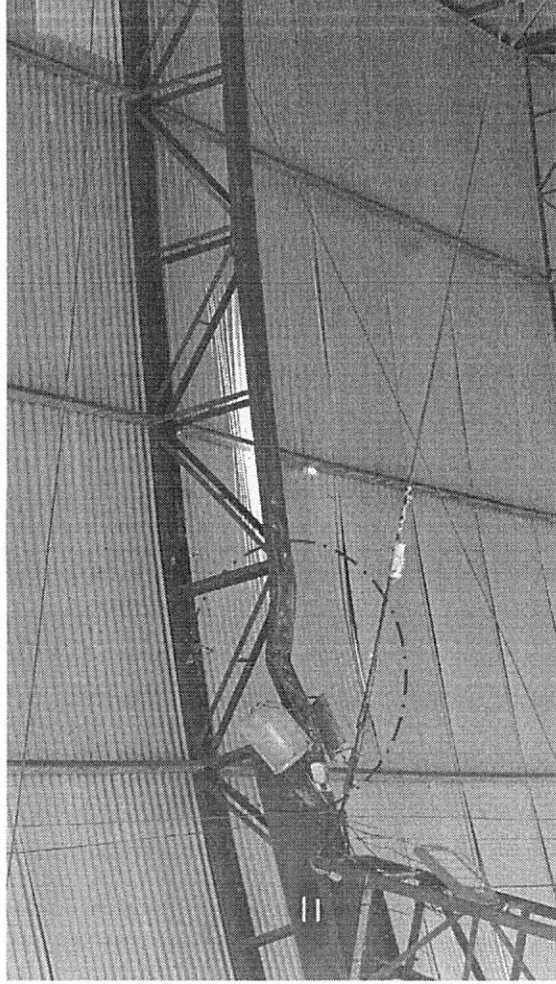
Foto 01 – A imagem evidencia perfis metálicos com sinais de deformação e torção, sugerindo possível sobrecarga ou falhas no dimensionamento da estrutura. Ressalta-se que, em caso de colapso desses arcos, há o risco iminente de comprometimento total da cobertura, podendo levar à falência estrutural completa do sistema.

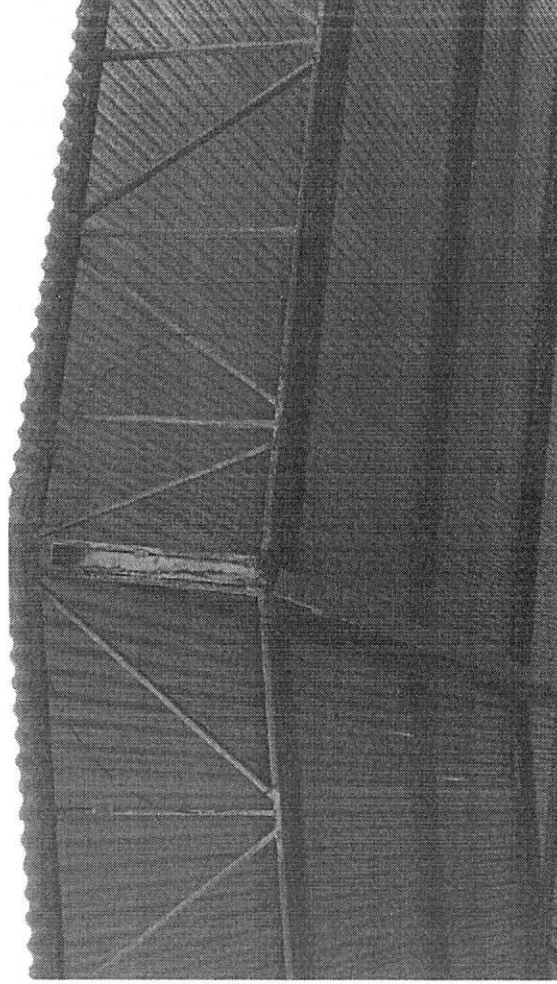
Foto 02 – Na imagem acima é possível identificar corrosão.

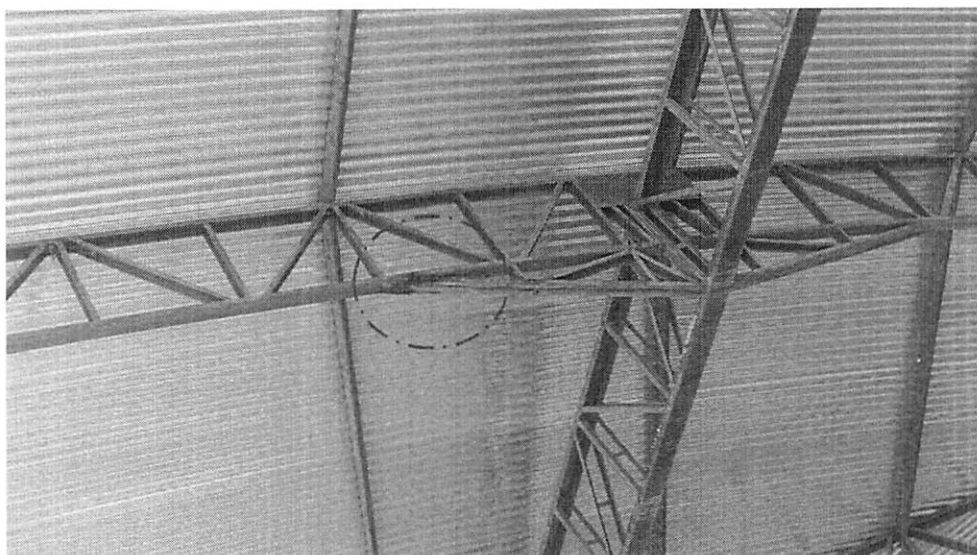
Foto 03 – Na imagem acima é possível identificar corrosão.

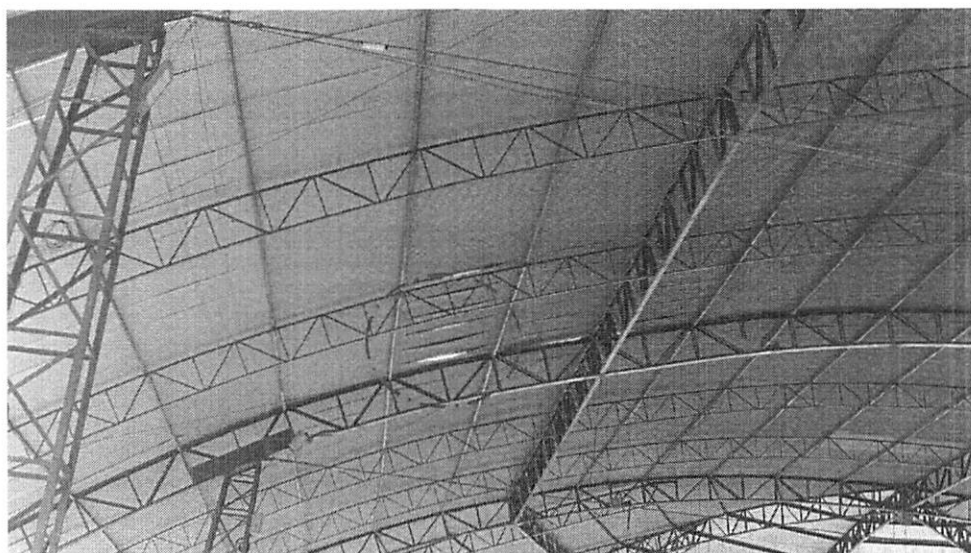
Foto 04 – Na imagem acima observa-se telhas amassadas em virtude da estrutura metálica que sustentam as telhas ter ser movimentado.

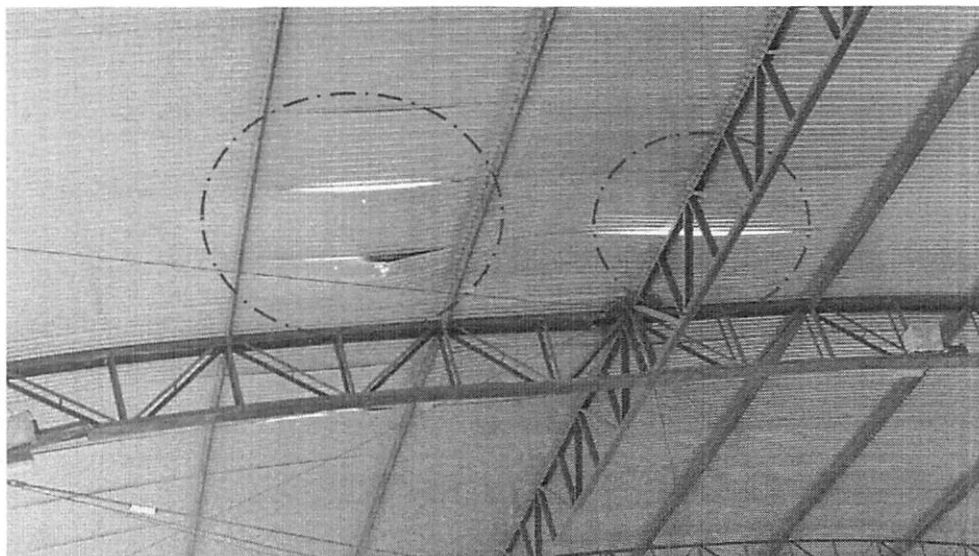
Foto 05 – Na imagem acima, é possível notar telhas metálicas desalinhadas e aparentemente soltas, além de mais evidências de corrosão nos elementos estruturais. Isso reforça o risco de desprendimento de partes da cobertura e também indica que a estrutura pode estar com manutenção deficiente ou já comprometida pelo tempo e exposição.

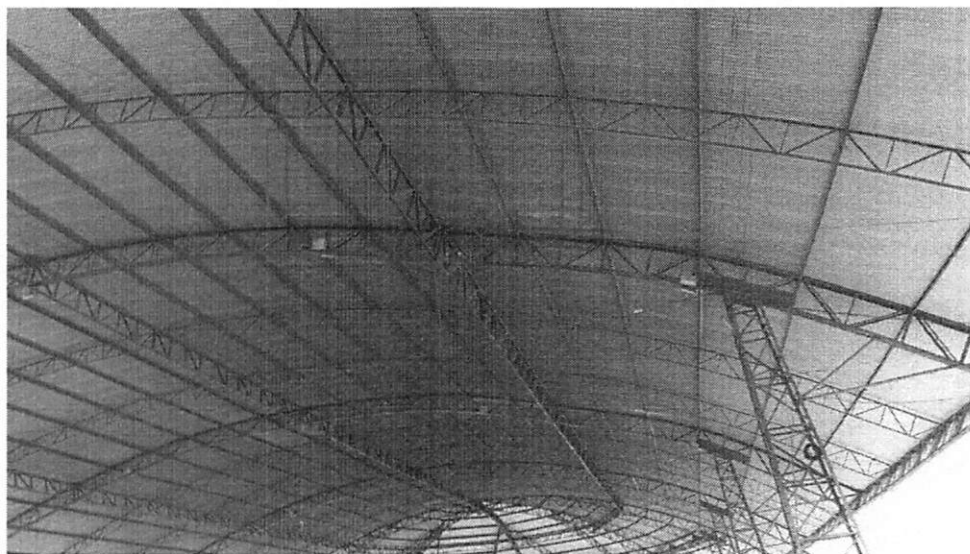
Foto 01 – Na imagem acima, é possível notar que o arco metálico está se movimentando no sentido que as setas indicam, ou seja, não se tem um arco perfeito. O que demonstra que a estrutura vem sofrendo movimentações ao longo do tempo.

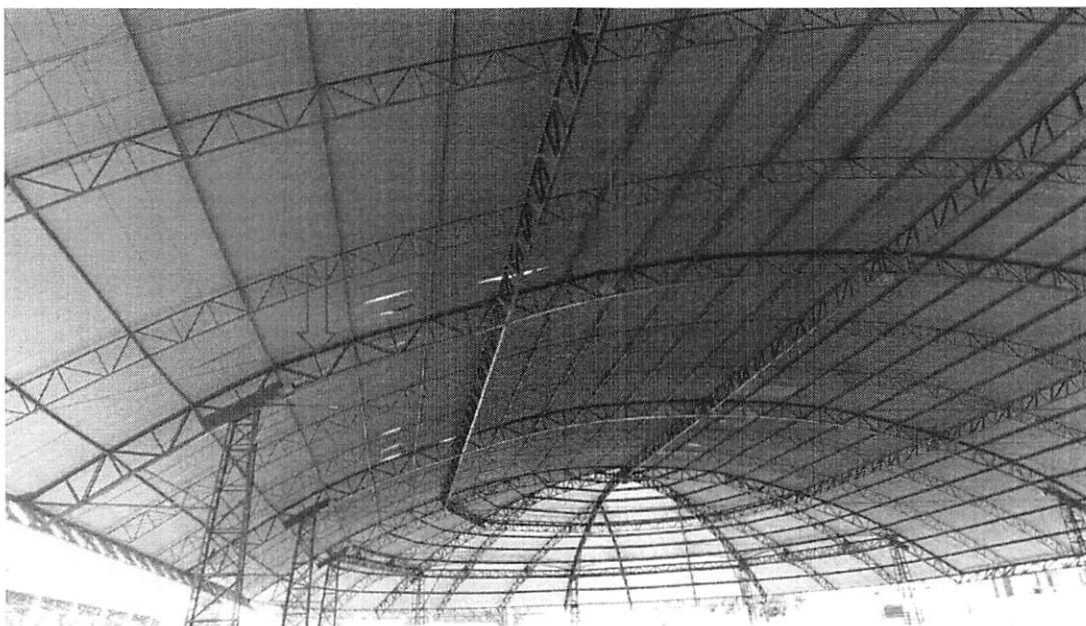
Foto 02 – Na imagem acima, é possível notar que o arco metálico está se movimentando no sentido que as setas indicam, ou seja, não se tem um arco perfeito. O que demonstra que a estrutura vem sofrendo movimentações ao longo do tempo.

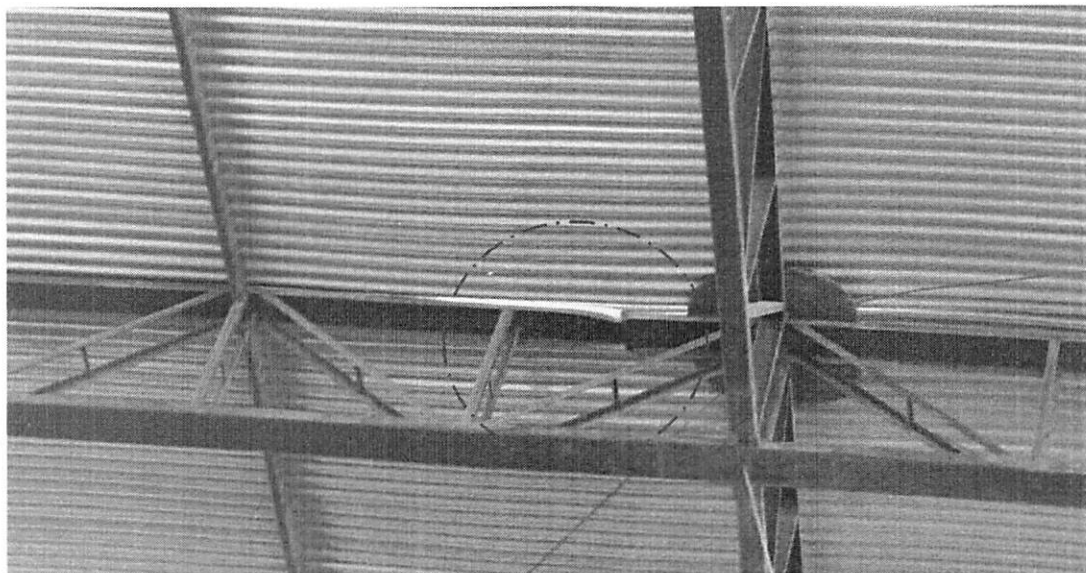
Foto 03 – Na imagem acima, podemos identificar que a estrutura do arco já está por sofrer rompimento.

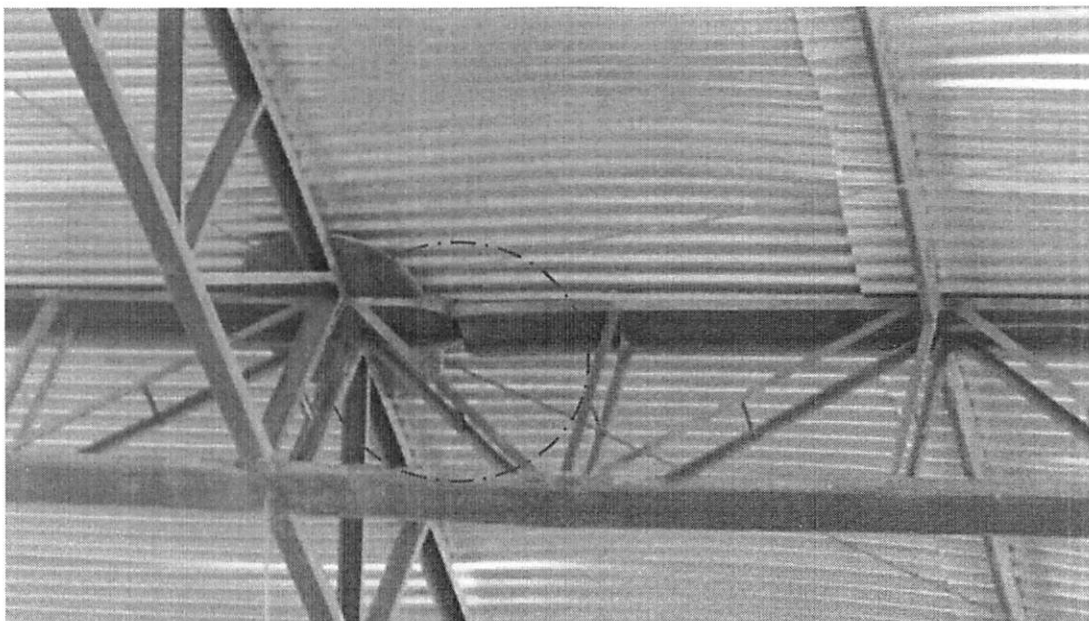
Foto 04 – Na imagem acima, Na imagem acima, podemos identificar que a estrutura do arco já está por sofrer rompimento.

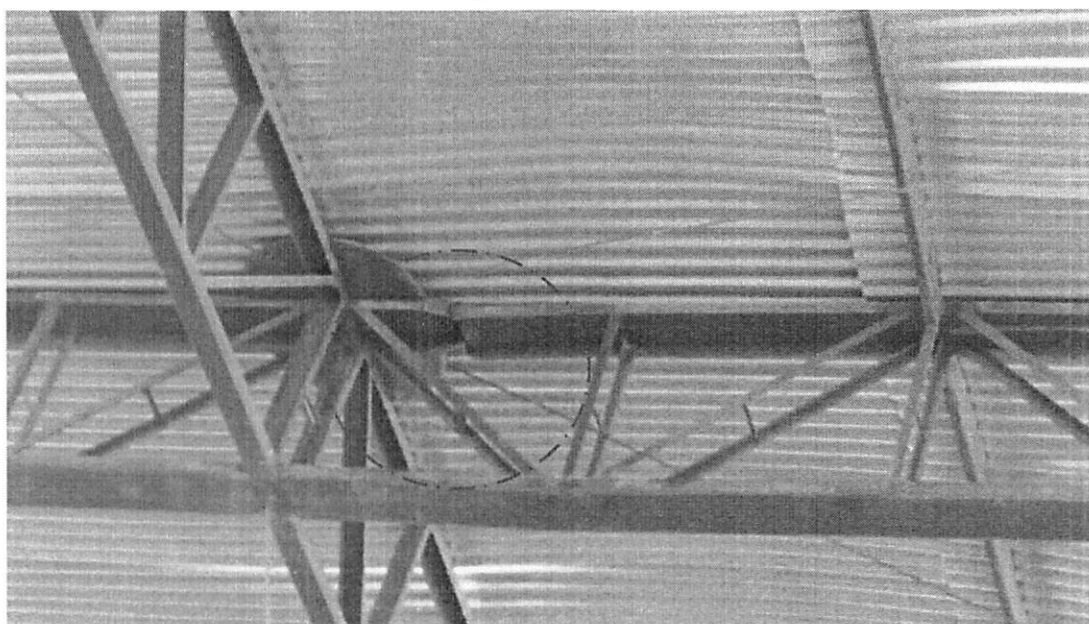
Foto 05 – Na imagem acima, Na imagem acima, podemos identificar que a estrutura do arco já está por sofrer rompimento.
